タイ材やアンカーによる津波漂流物対策

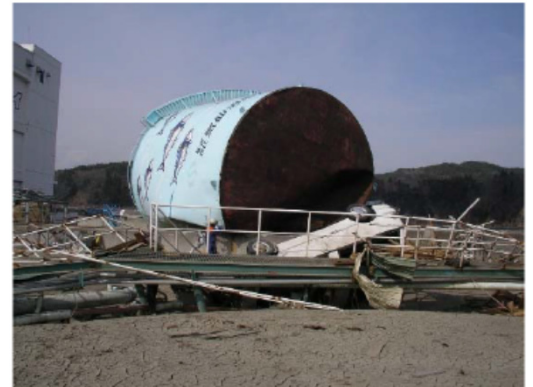
平成23年3月11日に発生した東日本大震災では、津波そのものによる被害もさることながら、船舶・車両・コンテナ・木材・家具の廃材などの津波漂流物の衝突による被害や、物流・人流機能の低下が問題となりました。石油などの危険物貯蔵タンク等の移動や倒壊が数多く確認されたり、浸水域と非浸水域の境界部では、漂流物による建築物の火災が発生し、二次被害を引き起こした例もあります。

津波による被災事例

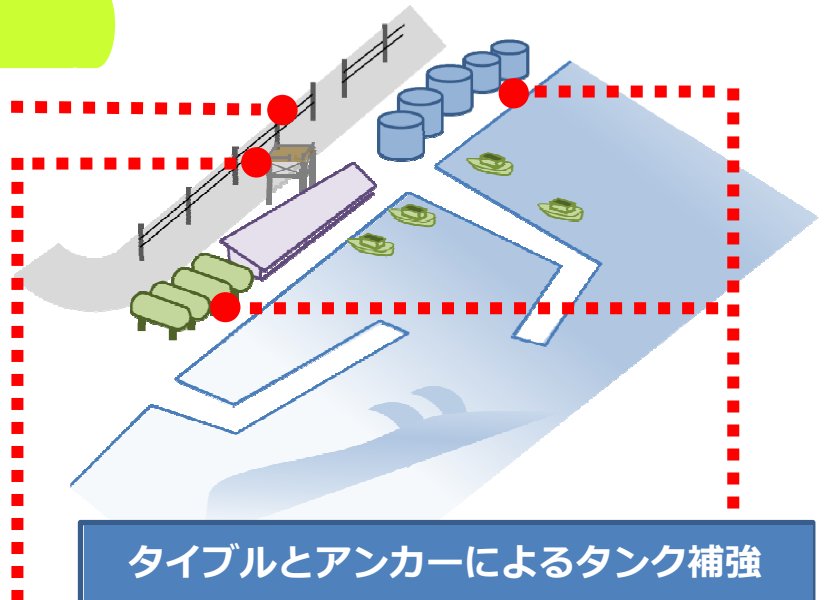
タイブル

PC鋼より線をポリエチレンで被覆した「タイブル」と支柱を用いて構造物や道路を沿岸部と隔離することで、漂流物の衝突や火災を防止します。

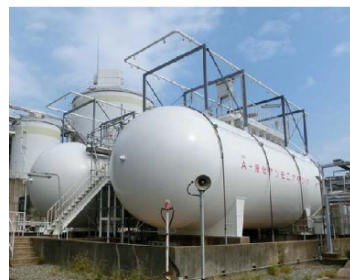
「タイブル」によりタンクと地面を接続し、「グラウンドアンカー」で地盤に固定することで、タンクの移動や流出を防ぎます。

危険物貯蔵タンクの補強事例

グラウンドアンカーは岸壁や護岸の耐震・耐津波対策にも数多く採用されています。
